## INSPECTIERAPPORT en ADVIES ROOKGASAFVOERSYSTEEM EN CV-KETEL

**Locatie; woongebouw VvE Pieter de Hooch Amsterdam**  
**Pieter de Hoochstraat 13 t/m 25**

*Betreft: Beoordelen rookgasafvoersysteem en Cv-ketelinstallatie*

Documentdatum: 16-09-2016

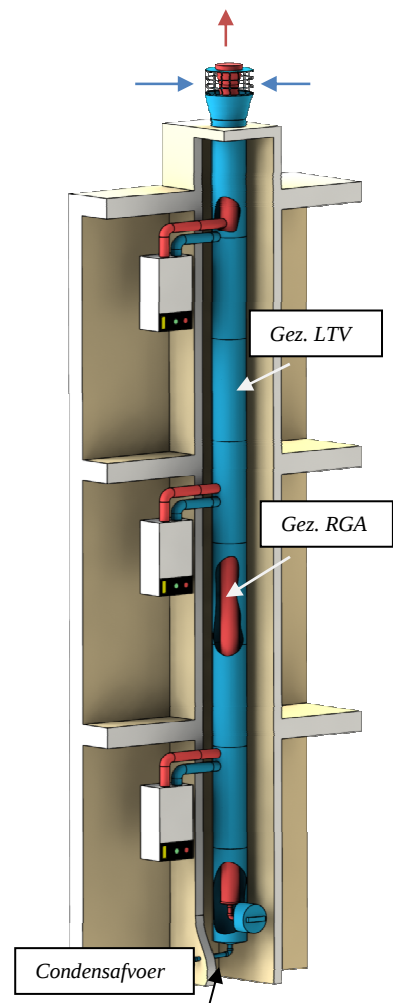
- De CLV systemen (7 strangen) in de schachten zijn uitgevoerd als concentrisch CLV systeem, d.w.z. een binnenleiding voor de gezamenlijk RGA leiding (rookgasafvoer) welke in een buitenleiding voor de gezamenlijke LTV (verbrandings-luchttoevoer) is aangebracht, uitmondend in een gezamenlijke dakkap.

- In de onderste woningen is aan de voet van de CLV systemen in de schacht een inspectiedeksel aangebracht voor inspectie en reiniging.
- De RGA en LTV kanalen van het CLV systeem zijn uitgevoerd in dikwandig aluminium. De diameter van de gez. RGA is 290 mm. De diameter van de gez. LTV is 560 mm. Het CLV systeem is fabricaat Cox Geelen type Conlas. De hiervoor gegeven diameters van de RGA- en de LTV kanalen zijn gebaseerd op de Gastec tabel 2002, "onderdruk" CLV systemen voor CW3 Cv-ketels.

- T.b.v. de condensafvoer van het CLV systeem is een rioolaansluiting aangebracht. De syfon is echter onbereikbaar.
- In de leidingschachten zijn naast het concentrische CLV systeem tevens de verticale standleidingen aangebracht voor de gezamenlijke afvoerleiding van het ventilatie systeem en de standleiding van de riolering.

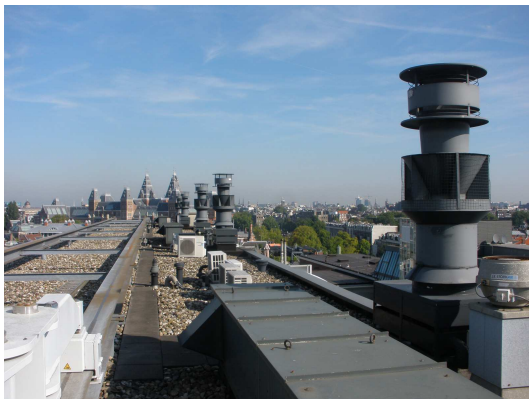
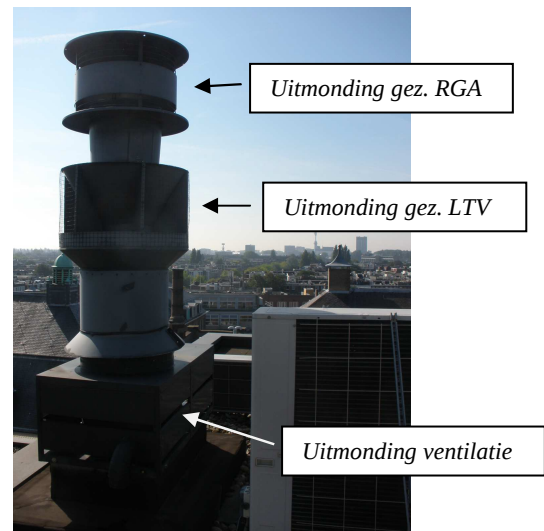
- De CLV systemen monden bovendaks elk uit in een gezamenlijke dakkap waarin tevens het ventilatiesysteem uitmondt.
- De uitmonding van de gezamenlijke RGA van het CLV systeem is voorzien van een trekkende kap. De uitmondingen van de CLV systemen monden uit in het vrije uitmondingsgebied.
- De dakkappen zijn beoordeeld op basis van een visuele inspectie. De conditie van de materialen is over het algemeen goed. De bevestigingspunten zijn niet noemenswaardig aangetast.

Zoals bij par. 4.2 is weergegeven is de conditie van de dakkappen goed. De bevestigingspunten en afschermingsroosters zijn niet wezenlijk aangetast. De kappen hoeven niet te worden vervangen.

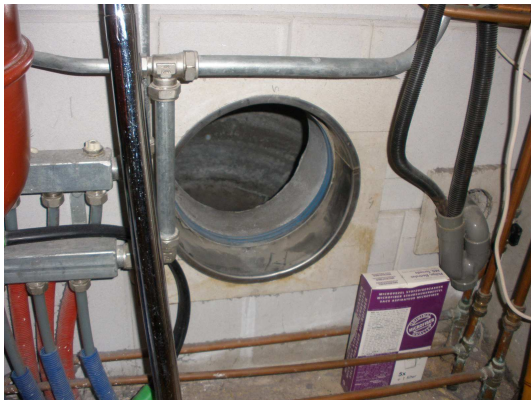
De afbeelding hiernaast geeft een inspectiedeksel weer bij de voet van een CLV systeem.

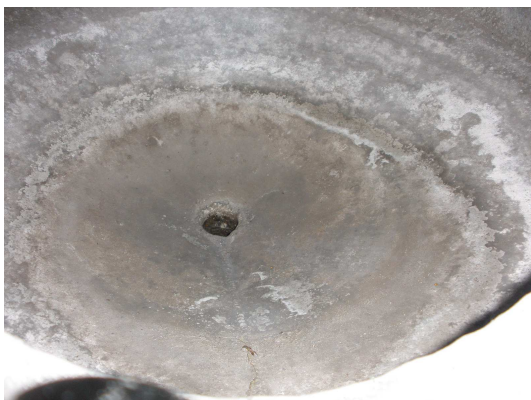
Links geeft een inkijk weer in het CLV systeem via het inspectieluik. De voet van het systeem wordt periodiek gereinigd en ontdaan van vuil welke ontstaat door condenswater.

Condenswater ontstaat door de waterdamp welke in de rookgassen van HR ketels aanwezig is en condenseert bij afkoeling.

De afvoer is aangesloten op het riool d.m.v. een syfon, deze syfon is echter niet bereikbaar.

Het is aan te bevelen jaarlijks volgens een vast contract de voet van het CLV systeem en de afvoersyfon te laten controleren op vervuiling en/of verstopping en door te spoelen. Hiermee wordt lekkage in woningen voorkomen. Tijdens het bezoek is besproken dat dit nu consequent wordt uitgevoerd.

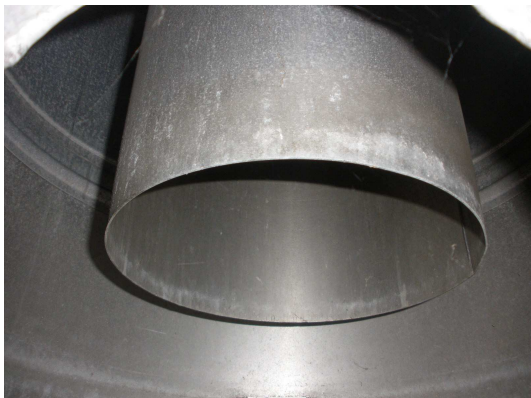
Op de afbeelding links is zichtbaar dat de gez. RGA binnenin de gez. LTV is aangebracht. Aan de voet van de gez. RGA is een opening te zien, de z.g. drukvereffeningsopening.

Wij adviseren de drukvereffeningsopening (open verbinding aan de voet van het CLV systeem tussen RGA en LTV) dicht te laten maken, zie afbeelding rechts.

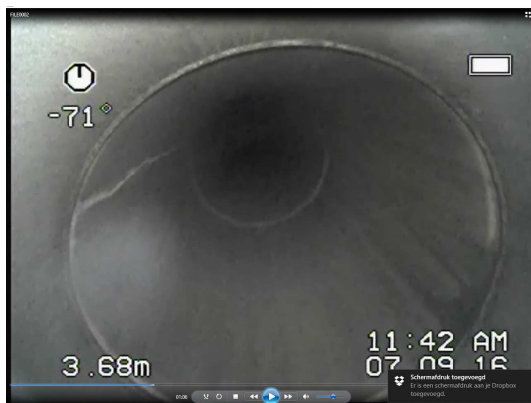
Camerashot in de gezamenlijke RGA t.p.v. een verbinding op circa 13,7 meter (10 meter verlengkabel) vanaf de uitmonding. Over het algemeen zijn de verbindingen in orde. Ter plekke van enkele verbindingen zijn onvolkomenheden aangetroffen, zie hierna volgende afbeeldingen.

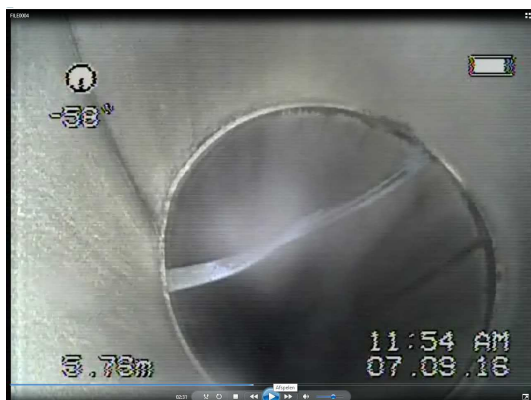
In CLV systeem no. 6 is ter plaatse van een verbinding een losliggend afdichtrubber aangetroffen.

De verschillende leidingsegmenten van het CLV systeem worden afgedicht met z.g. “lepringen”. Op enkele plekken zijn aanwijzingen gevonden dat deze verbindingen in de gez. RGA van het CLV systeem waarschijnlijk niet voldoende dicht zijn. De rubbers zijn al bij de montage tijdens de bouw van het CLV systeem verschoven.

Het CLV systeem is concentrisch. Dit houdt in dat bij een eventueel licht “doorlekkeren” van deze verbindingen er geen direct veiligheidsrisico ontstaat maar een beveiliging (ionisatiebeveiliging) in de aangesloten Cv-ketels aan zal spreken in een voorkomend geval. Het is echter niet met zekerheid te voorspellen of de CLV strangen met de gebreken weer gedurende de levensduur van een Cv-ketel, gemiddeld 15 jaar, goed kunnen functioneren.

Wij adviseren bij vervanging van de Cv-ketels alle CLV systemen te laten inspecteren. Bij de CLV systemen waar al gebreken zijn vastgesteld (CLV 3 en 6) en eventueel meerdere CLV systemen waar mogelijk gebreken worden vastgesteld, adviseren wij deze in de toekomst te monitoren, bijvoorbeeld door eens per 2½ jaar een periodieke inspectie uit te voeren. Bij de overige systemen waar geen gebreken worden vastgesteld adviseren wij deze eens per 5 jaar periodiek te laten inspecteren. Mochten er problemen ontstaan met het functioneren van de ketels of mocht tijdens een periodieke inspectie rookgaslekage worden vastgesteld in een CLV systeem dan dient een CLV systeem te worden gerenoveerd of vervangen. Reparatie van een lekkage is praktisch niet uitvoerbaar. Er zijn renovatiesystemen op de markt, bijvoorbeeld het Burgerhout CLV Multiflex systeem of vergelijkbare systemen. Hierbij dienen wel alle aangesloten Cv-ketels geschikt te zijn voor overdruk CVL systemen, d.w.z. te zijn voorzien van een terugstroomklep, zie par. 5.4.

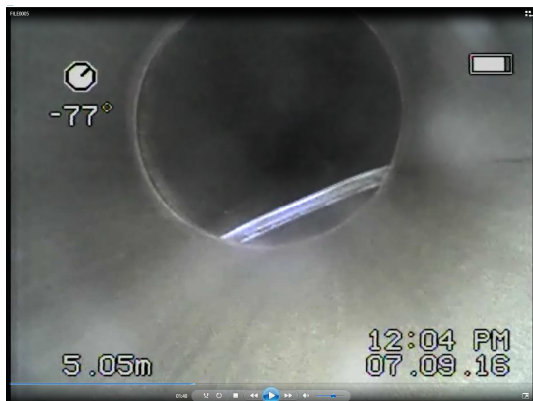
In CLV systeem no. 3 is eveneens ter plaatse van een verbinding een losliggend afdichtrubber aangetroffen.

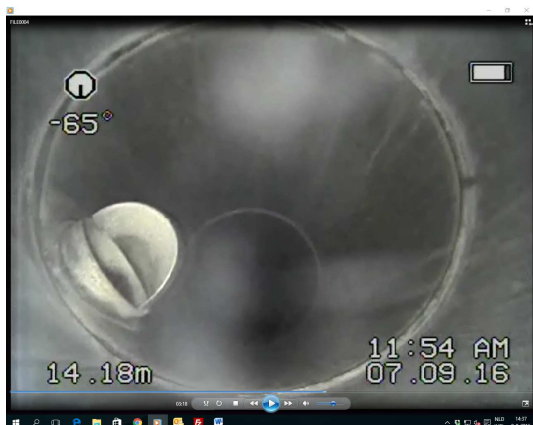
Camerashot met de ketelaansluiting. In de ketelaansluitingen is lichte vervuiling zichtbaar. In de gezamenlijke RGA zijn de leksporen van het condensaat zichtbaar. Over het algemeen is echter de conditie van het materiaal goed, er is geen overmatige- of put corrosie aangetroffen.

Tevens is het raadzaam om de rookgasansluitleiding (horizontale deel) van de ketel op het CLV systeem te reinigen.

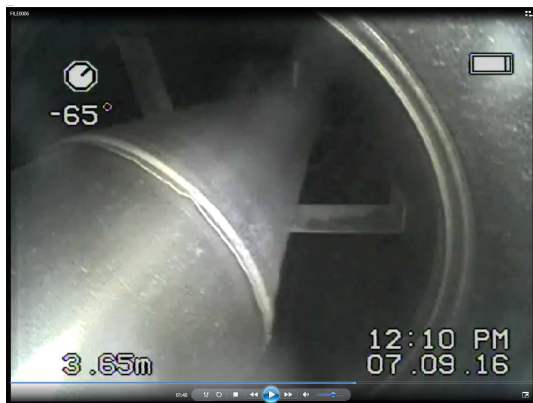
De afbeelding links is een weergave van de ruimte in de gez. LTV. Er is een verbinding in de gez. RGA zichtbaar en een bevestigingspunt. De verbindingen in de gez. RGA zijn, vanuit deze situatie gezien in orde. In de LTV buitenpijp zijn op enkele plekken deuken aangetroffen.

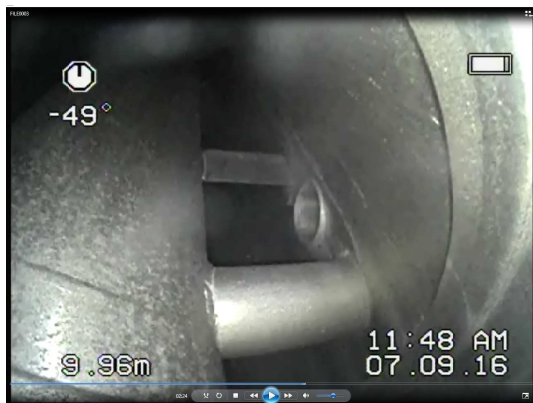
Het camerashot links is een weergave van een ketelaansluiting op het CLV systeem in de gez. LTV. De verbindingen van de RGA ketelaansluiting op de gez. RGA zijn gelast uitgevoerd.

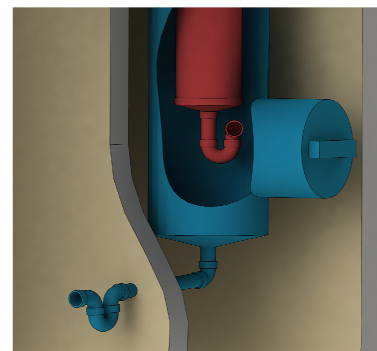
*Ter toelichting, een drukvereffeningsopening aan de voet van een CLV systeem werd in het verleden voornamelijk aangebracht om te voorkomen dat oudere ketel types (veelal VR ketels) t.g.v. te veel thermische trek in storing zouden gaan. Via de opening werd lucht bijgemengd om de trek te verminderen. Een nadelig gevolg van deze drukvereffeningsopening kan echter zijn dat (afhankelijk van o.a. de situering van het CLV systeem) er met name bij de onderste ketels recirculatie (= terugstroming van rookgassen via de*

*drukvereffeningsopening) kan ontstaan waardoor deze ketels niet meer goed functioneren. Dit zal doorgaans plaats vinden in de ochtendperiode bij de opstart van ketels als het CLV systeem nog in koude toestand is. Nieuwe HR ketels hebben een lage rookgastemperatuur maar kunnen relatief veel thermische trek verdragen. Om deze redenen is een dergelijke drukvereffeningsopening ongewenst bij toepassing van modernere HR ketels. Door de relatief lage rookgastemperatuur zou het risico van recirculatie worden versterkt bij een open drukvereffeningsopening.*

Deze afdichting dient te worden voorzien van een condensafvoer met syfon, zie de principetekening vorige bladzijde. Wij adviseren dit uit te laten voeren door een rookgasafvoer fabrikant, bijvoorbeeld Koster schoorsteentechniek B.V. Pijnacker, Alukan B.V. Hasselt of Breman B.V. IJsselmuiden.
