## INSPECTIERAPPORT en ADVIES ROOKGASAFVOERSYSTEEM EN CV-KETEL

**Locatie; woongebouw VvE Pieter de Hooch Amsterdam**  
**Pieter de Hoochstraat 13 t/m 25**

*Betreft: Beoordelen rookgasafvoersysteem en Cv-ketelinstallatie*

Documentdatum: 16-09-2016

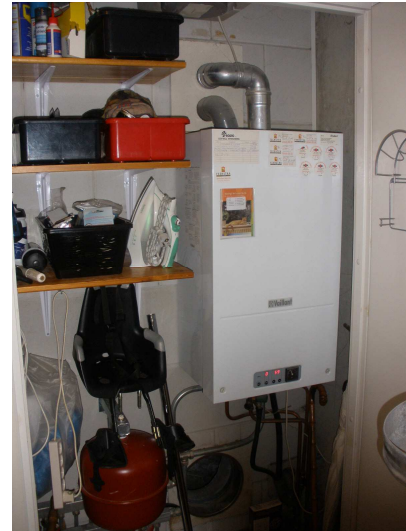
- De woningen zijn voorzien van individuele verwarmingsinstallaties met elk een Cv-combiketel.
- Deze ketel is aangebracht in de berging van de woning en oorspronkelijk uitgevoerd als gesloten HR ketel (Hoog Rendement). In de bezochte woningen zijn ketels van het fabricaat Vaillant en Intergas aangetroffen.
- De ketels van de boven elkaar gesitueerde woningen zijn aangesloten op een CLV systeem (gecombineerd rookgasafvoer en verbrandingsluchttoevoer systeem) welke is aangebracht in een leidingschacht in de berging.

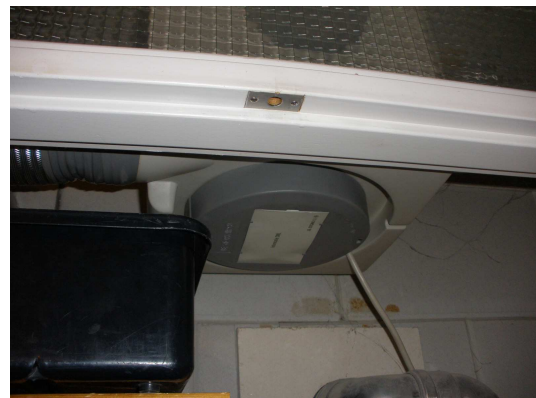
- In elke woning is een mechanische afzuigbox (MV) aangebracht welke zorgt voor ventilatie van de woningen. De afvoeren van deze MV boxen zijn gekoppeld op een gezamenlijk afvoerkanaal welke in de leidingschacht is aangebracht en bovendaks uitmondt.

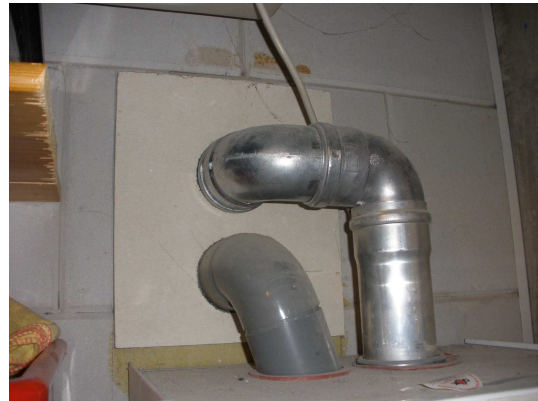
Concreet kan dit bijvoorbeeld worden bereikt door de sparingen rondom metalen aansluitleidingen van de ketel brandwerend af te dichten. Bij eventueel gebruik van kunststof leidingen dienen deze leidingen te worden voorzien van brandmanchetten ter plaatse van de doorvoeringen door de schachtwand.

Uiteraard gelden deze regels voor alle doorvoeren, dus ook voor ventilatie en afvoerleidingen. Tevens dienen de inspectieluiken te voldoen aan de brandwerendheidseisen.
